Análise da influência de diferentes tipos de cobertura em patologias de fachada

Analysis of the influence of different coverage types in façade pathologies

Noyuke Silva Hamado

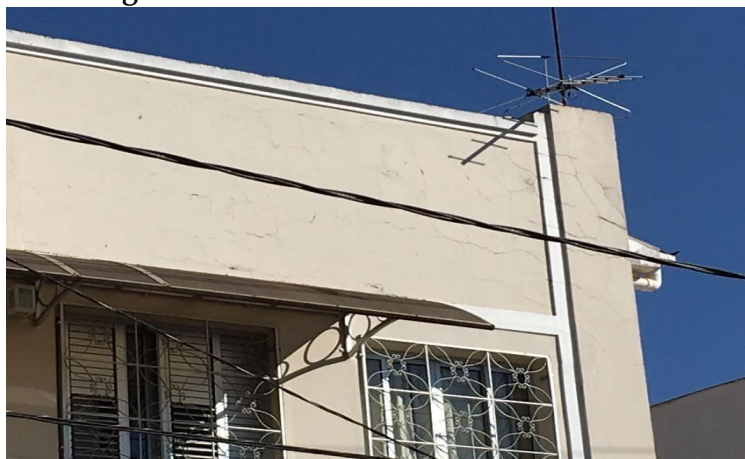
Figura 2 – Fissuras em coberturas cerâmicas

Na Figura 2, observam-se trincas presentes na parte superior da fachada que, apesar de possuir telhado cerâmico, apresenta uma platibanda que o esconde. Nessa mesma figura, manchas podem ser observadas no detalhe superior da fachada (que pode ser denominado pingadeira). Na Figura 3, observa-se manchamento em estruturas de laje, embora não haja manchas diretamente abaixo dos beirais da edificação. Também pode ser constatado nessa figura o descolamento de argamassa pontual ocorrido em uma zona de encontro de estruturas. Já na Figura 4, nota-se a presença de pequenas e recentes manchas em um peitoril, indicando os locais de escoamento de água pluvial naquela estrutura.

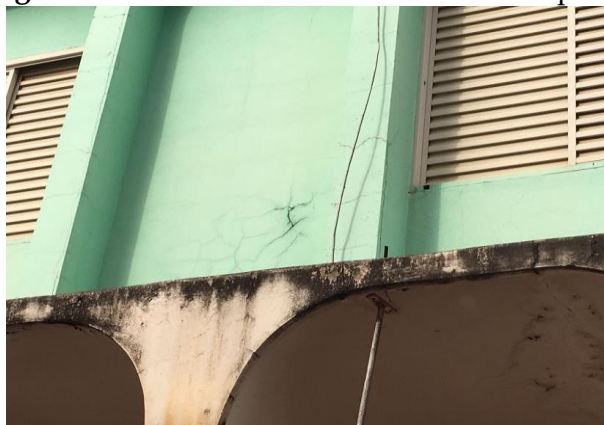
Figura 5 – Manchamento e fissuras em marquises

Na Figura 5, observa-se o comprometimento da marquise, com a presença de fissuras e um manchamento generalizado. Próximo à marquise também podem ser encontradas trincas na alvenaria e próximas a esquadrias. Já na Figura 6, o trincamento se destaca na estrutura, bem como um manchamento na região fissurada.

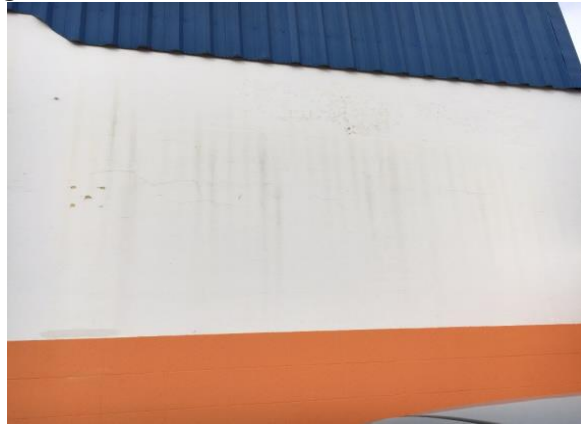
Figura 7 – Manchamento em coberturas metálicas

Na Figura 7, observam-se manchas derivadas do escoamento de água vinda do telhado, que desce pelos sulcos das placas metálicas que compõem a fachada. Em relação à Figura 8, notam-se fissuras localizadas e pontuais próximas à marquise metálica existente. Já na Figura 9, apresentam-se manchas e pequenas fissuras no revestimento à base de tinta na cor preta.
