# Avaliação da ponte centenária em arco de concreto armado sobre o Rio Paranaíba: análise de tráfego e estrutural

*Evaluation of the centenary bridge in reinforced concrete arch over Paranaíba River: traffic and structural analysis*

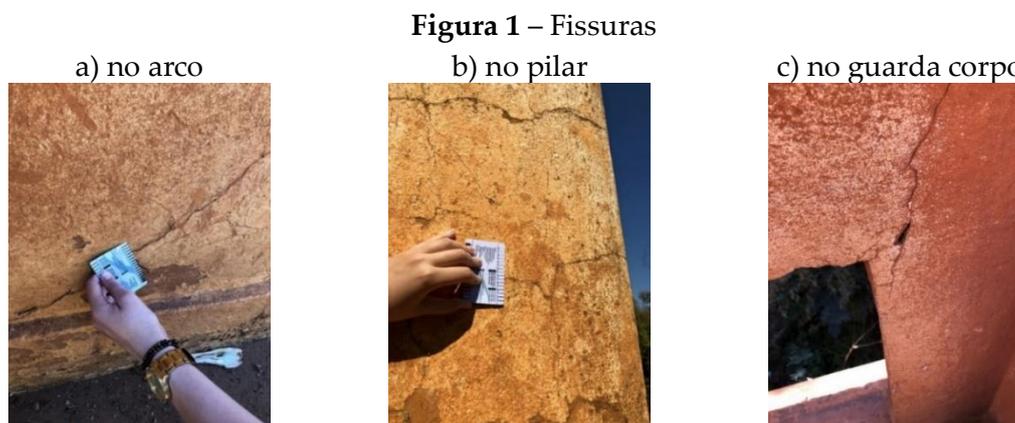
Bastos (2006) afirma que, em toda estrutura de concreto armado, podem surgir fissurações. É antieconômica a eliminação total de tais fissuras, porém estas não podem vir a prejudicar a estética e a durabilidade da ponte. No caso da estrutura estudada, a estética já está sendo afetada; quem transita sobre a ponte nota a presença de tais manifestações.

As fissuras presentes na ponte estudada possivelmente decorreram da ação de agentes naturais e da movimentação excessiva, já que a carga que transita sobre ela é maior que a permitida (15 toneladas). Tal anomalia pode vir a causar perda da resistência, comprometendo, assim, sua segurança.

Recomenda-se, para a possível neutralização dessa anomalia, junta de movimentação ou de controle e membrana acrílica, métodos que ajudam no tratamento dessa manifestação patológica (SAHADE, MACHADO, CAVANI, 2013). A figura 1 retrata fissurações encontradas na composição da estrutura, sendo averiguadas em grande parte da ponte; estas são as mais evidentes visualmente.

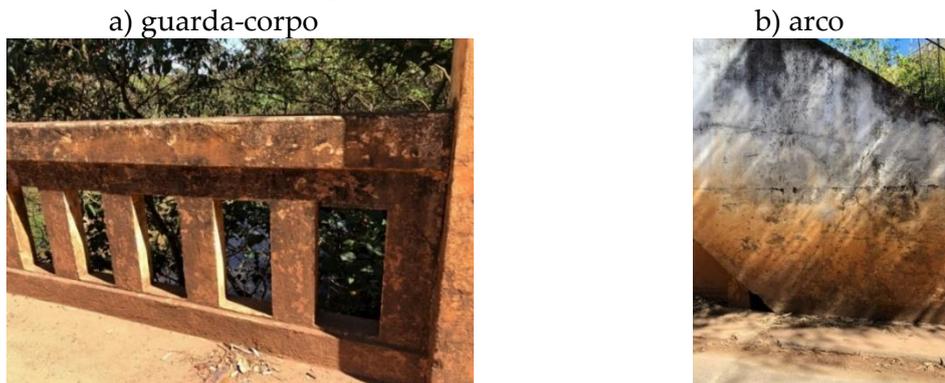
Também foi relevante a manifestação de manchamento por mofo. Esse efeito ocorre em decorrência da infiltração das águas da chuva. Isso pode vir a afetar as armaduras, que, em contato com água, oxidam-se.

**Figura 2 – Manchamento por mofo**

Recomenda-se que se realizem algumas ações para minimizar esse efeito, como a limpeza do local, retirando-se a camada superficial da anomalia, posteriormente a aplicação de um impermeabilizante e depois a pintura, impossibilitando-se, assim, a entrada de agentes externos.

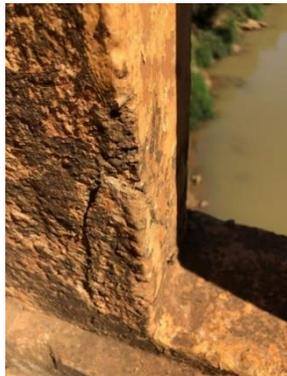
Devido à ponte já estar quase atingindo a sua vida útil, foram encontradas outras manifestações que devem ser levadas em consideração (BERTOLINI, 2010). O deslocamento do concreto encontrado na peça estrutural é em decorrência da corrosão das armaduras. Esse fenômeno ocorre devido ao aço oxidado ocupar um volume maior que ocuparia em seu estado inicial (SACHS, 2015).

A causa da manifestação patológica citada deve-se à idade avançada da ponte e ao possível comprometimento das armaduras pela oxidação, já que a ponte possui inúmeras fissurações que facilitam a entrada da umidade. Foi averiguado esse fenômeno no guarda corpo; embora não seja um elemento estrutural, é importante ressaltar esta anomalia.

**Figura 3** – Deslocamento do concreto no guarda-corpo

Para que tal efeito seja neutralizado, deve-se, de acordo com o Medeiros (2008), recorrer a alguns procedimentos, como o corte da área demarcada, a retirada do material danificado, seguido da pintura do aço para maior proteção, finalizando com a argamassa de reparo.
