LEVANTAMENTO E ANÁLISE DAS MANIFESTAÇÕES PATOLÓGICAS EM PAVIMENTOS ASFÁLTICOS NA CIDADE DE PATOS DE MINAS - MG¹

¹ Trabalho apresentado na área temática Infraestrutura de Transportes do V Congresso Mineiro de Engenharias e Arquiteturas, realizado de 6 a 9 de novembro de 2018.

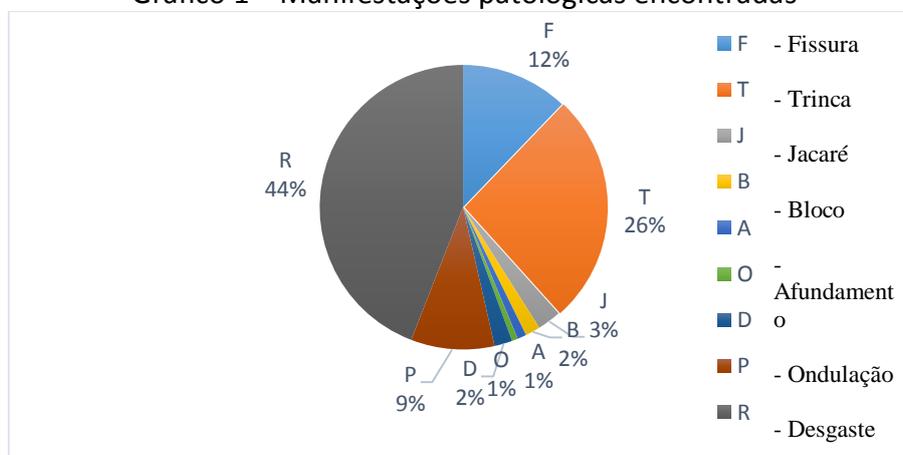
Gráfico 1 – Manifestações patológicas encontradas

Como pode ser observado no Gráfico 1, as manifestações patológicas com maiores incidências nas vias estudadas foram, respectivamente, remendo, trincas e fissuras. A patologia denominada afundamento trilha de roda não foi encontrada

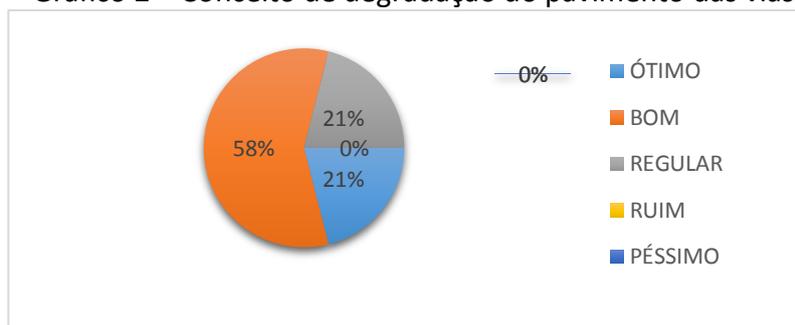
Gráfico 2 – Conceito de degradação do pavimento das vias

De acordo com a avaliação objetiva, foram obtidos os resultados representados no Gráfico 1. Foi possível comprovar que 58% das vias de estudo estão em estado bom, 21% em estado ótimo e 21% em estado regular. Não houve nenhuma rua que apresentou estado ruim ou péssimo. Feito isso, foram escolhidas duas ruas para que fossem realizados os ensaios laboratoriais nas amostras que foram retiradas delas, a rua Rubis, que apresentou conceito regular, e a rua Calcário, que apresentou conceito ótimo.
