ANÁLISE PATOLÓGICA DE FACHADAS EM FUNÇÃO DO TIPO DE COBERTURA¹

Noyuke Silva Hamado

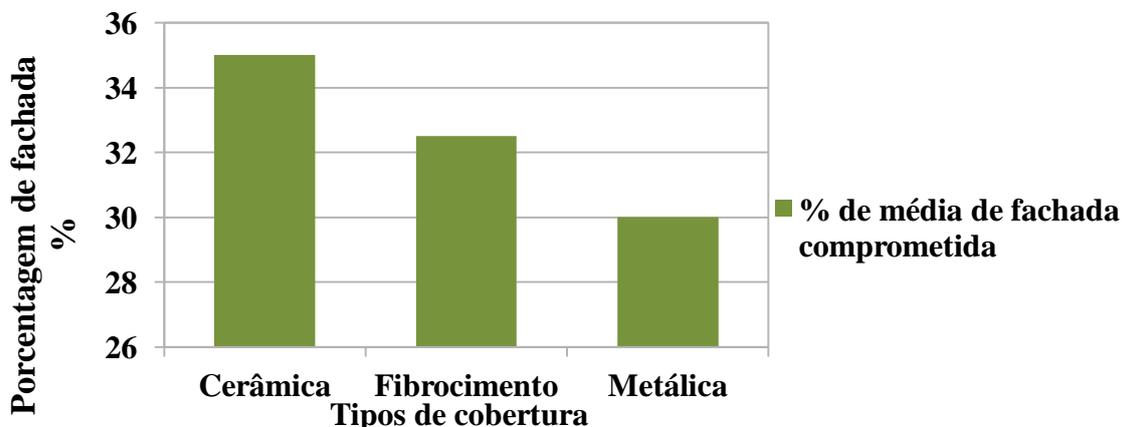
Gráfico 1 – Patologias x tipo de cobertura

Com base no Gráfico 1, percebe-se que as edificações com cobertura de telhas cerâmicas apresentam o maior nível percentual médio de fachada afetada por patologias (35%), seguido da cobertura com telhas de fibrocimento (32,5%) e da cobertura com telha metálica (30%). Tal resultado vai de encontro ao esperado: as edificações com coberturas cerâmicas estariam menos expostas à ação da chuva e consequente umidade, devido à sua estrutura que geralmente ultrapassa o limite das alvenarias, o que diminuiria e desfavoreceria um maior aparecimento e desenvolvimento de patologias. Enquanto nas coberturas em fibrocimento e metálicas, pela alvenaria estar mais exposta e não possuir proteção direta contra a ação pluvial, devido à estrutura típica destas coberturas (geralmente com platibandas), a tendência seria o maior aparecimento de patologias.
