DIAGNÓSTICO E ANÁLISE PATOLÓGICA NOS BAIROS ALEIXO ARAÚJO E CENTRO DE PRESIDENTE OLEGÁRIO (MG)¹

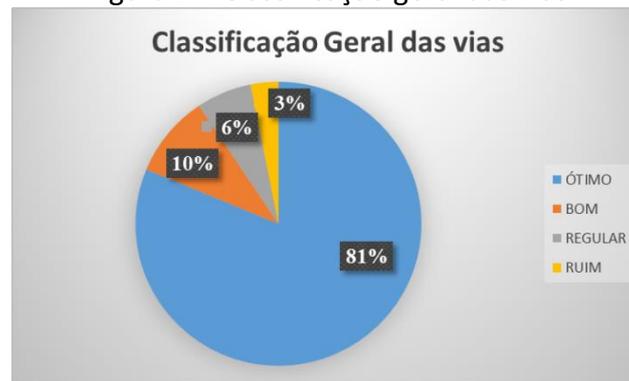
Figura 2 – Classificação geral das vias

Por fim, pode-se concluir que a grande maioria das vias avaliadas teve classificação de bom estado de conservação na avaliação objetiva, como pode ser verificado na Figura 2, sendo as vias com maior fluxo conceituadas de ótimas e as ruas das extremidades dos bairros analisados encontram em regular ou péssimo.

Na Figura 2, pode-se verificar a classificação total das vias dos bairros em estudos quanto às classificações realizadas após os cálculos dos IGI e IGG.
