Análise de patologias e de desempenho de revestimentos de placas cerâmicas

Analysis of pathologies and performance of ceramic tile coatings

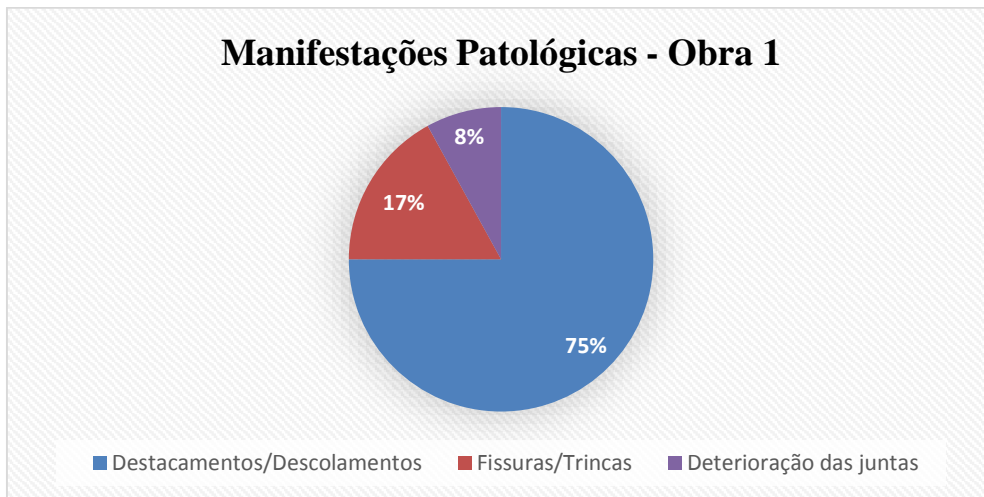
GRÁFICO 1. Distribuição das manifestações patológicas na obra 1

Todos os ambientes avaliados na obra 1 foram ambientes internos e, assim, observa-se que 75% das manifestações foram destacamentos próximos ao piso, 17% foram fissuras próximas ao piso, e 8% foram relativas à deterioração das juntas. No gráfico 1, é possível perceber visualmente a majoritária presença de manifestações do tipo descolamento. Devido à inúmera presença de descolamentos de placas cerâmicas, é simples supor que houve utilização de argamassa colante e/ou

espessura não apropriada, ou ainda preparo indevido das placas cerâmicas quanto ao procedimento de colagem.

Observa-se um número considerável de manifestações patológicas e uma maior preocupação nesses ambientes, pois a classe III representa um médio grau de deterioração da estrutura, uma redução da funcionalidade e da durabilidade dessa obra, e por estarem em condições mais favoráveis aos ambientes externos, há uma preocupação no processo relacionado à falta de planejamento, aos materiais escolhidos e ao controle de execução que foi feito em relação ao cumprimento das normas específicas. Em relação à altura, 100% das manifestações patológicas ocorreram em uma altura baixa, próximas ao chão.

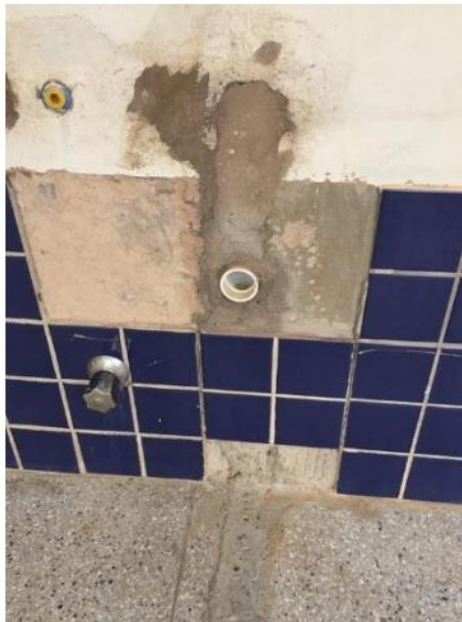
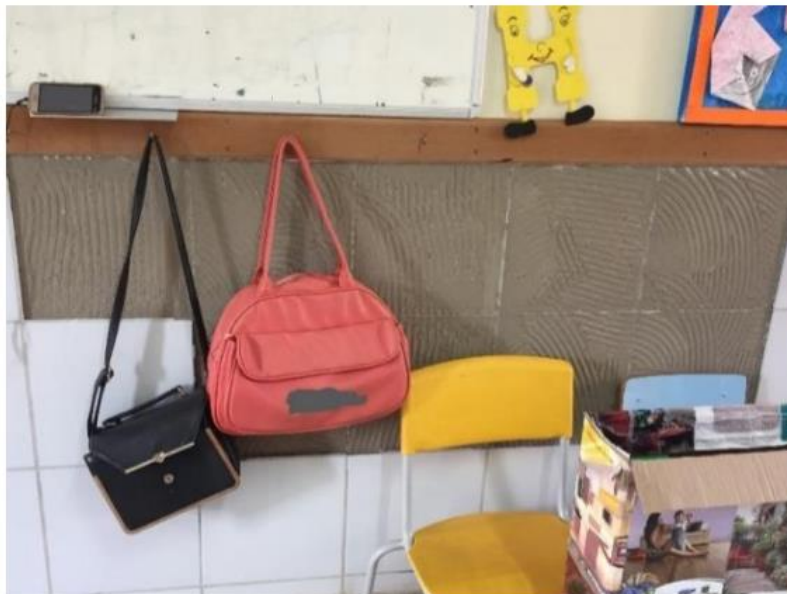
FIGURA 1. Distribuição das manifestações patológicas presentes nas três obras

Na Figura 1, são exibidos os problemas de descolamentos e destacamentos das placas cerâmicas, que representaram o maior número de manifestações patológicas e o maior percentual de área afetada. A principal suspeita para causa do

problema é a utilização de argamassa inadequada, com baixa resistência mecânica, e o modo de assentamento. Na Figura 1, é possível perceber que os cordões de argamassa não foram dispostos de forma linear, tratando-se de um erro de assentamento que reduz a tensão de aderência resultante do sistema.

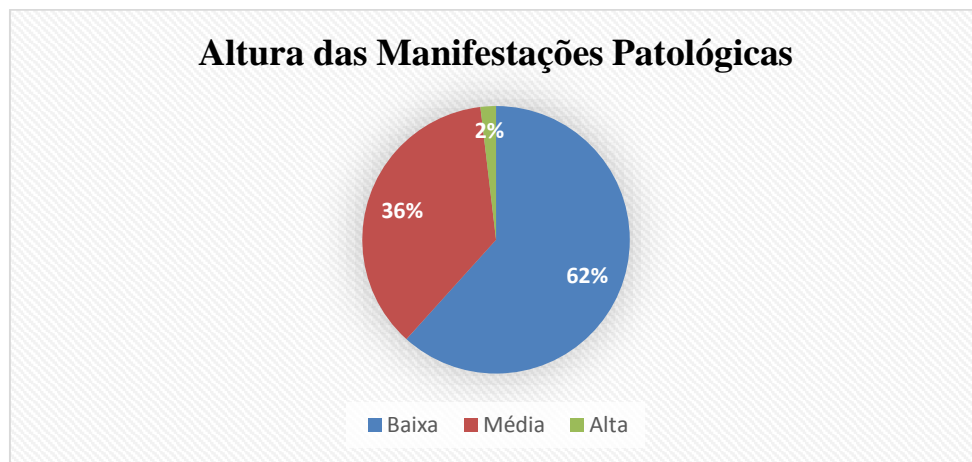
GRÁFICO 5. Distribuição da altura das manifestações patológicas presentes nas três obras

O gráfico 5 representa a porcentagem da altura das manifestações patológicas em relação ao pé direito presentes nas três obras estudadas.

Segundo Netto (2015), as tarefas de aplicação da cerâmica apontam que, na maioria das posições assumidas pelos assentadores, são necessárias correções, principalmente as que exigem agachamento. Ainda segundo o autor, a aplicação da cerâmica em parede apresenta um maior grau de desconforto. A diminuição do tempo do trabalhador, alternando com tarefas que exijam menos solicitações, treinamentos periódicos quanto à realização de trabalhos de forma adequada podem contribuir na correção geral das condições a que estão submetidos.

Portanto, a ergonomia do assentador interfere na qualidade, sendo esperada maior quantidade de defeitos nas partes baixas, como foi apresentado no gráfico 2.
