Análise de vigas de concreto armado reforçadas ao cisalhamento com polímero de fibras de carbono

Analysis of Reinforced Concrete Beams with Polymer Carbon Fibers

PALAVRAS-CHAVE: Reforço Estrutural. Laminado de Carbono. Cisalhamento.

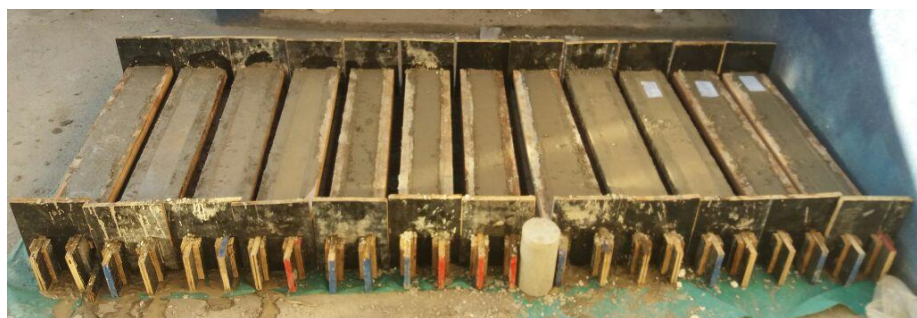
FIGURA 1. Vigas concretadas e identificadas de acordo com a armadura

Por meio da Figura 1, observa-se que as três vigas compostas de armadura completa estão identificadas, e em razão disso, sabe-se que as nove vigas restantes são compostas com armadura insuficiente.

Foram concretadas 12 vigas. O concreto utilizado para a concretagem das vigas foi o concreto usinado, dosado em central, e o fck estimado foi de 25 MPa. Utilizou-se o concreto autoadensável pelo fato de as vigas terem apenas 7,5 cm de largura, o que evita que elas apresentem espaços vazios decorridos de um ruim adensamento gerado pelo pequeno espaço entre a forma e a armadura. O concreto autoadensável, por sua vez, molda-se preenchendo todos os espaços da forma, não sendo necessária a vibração. As vigas foram identificadas de acordo com a quantidade de estribos que compunham sua armadura, como se vê na Figura 1.

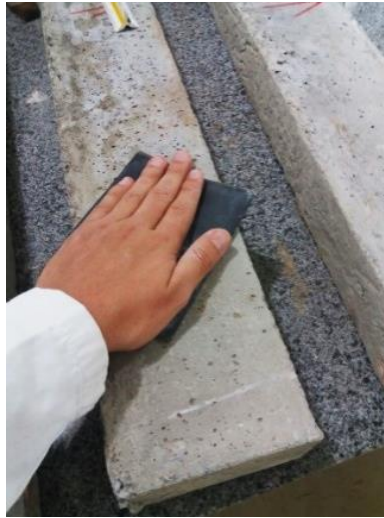
FIGURA 2: Preparação das vigas para fixação do PRFC

Após os 28 dias, destinados ao processo de cura, as vigas de concreto armado identificadas para receber o reforço estrutural foram preparadas para a fixação do laminado de carbono. Para esta preparação, foram retiradas as vigas do tanque com água para que elas secassem completamente. Após secagem, as vigas foram lixadas, para regularização de toda superfície que não estava em conformidade, e foram limpas, retirando-se qualquer tipo de partícula solta, para melhor aderência do PRFC, conforme ilustrado na Figura 2.

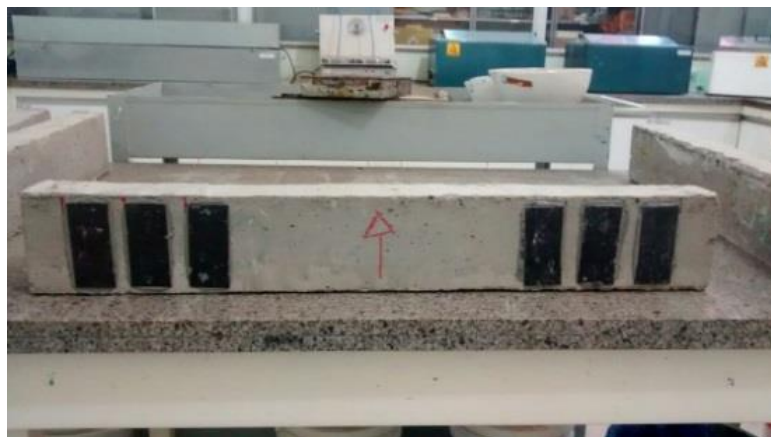
FIGURA 3: Reforço estrutural no ângulo de noventa graus (90°)

Das vigas identificadas com armadura transversal insuficiente, que foram submetidas ao reforço estrutural, três delas foram reforçadas no ângulo de noventa graus (90°). Outras três vigas, foram reforçadas no ângulo de quarenta e cinco graus (45°), como pode ser observado na Figura 3 e na Figura 4, respectivamente.

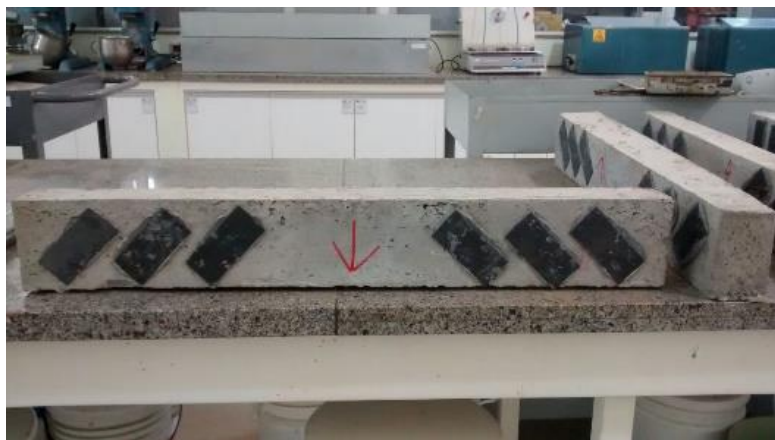
FIGURA 4. Reforço estrutural no ângulo de quarenta e cinco graus (45°)

A diferença de angulação do reforço estrutural possibilitou a verificação de qual posição em que o reforço se encontra apresentou resultado mais satisfatório. Finalizado o reforço estrutural, respeitou-se o tempo de secagem do adesivo epóxi. Após 48 horas, as vigas de concreto armado foram submetidas ao ensaio de flexão, possibilitando a análise da viga ao esforço de cisalhamento.

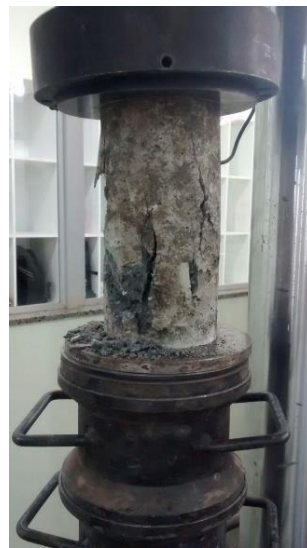
FIGURA 5. Ensaio de compressão axial nos corpos de prova

Os corpos de prova foram rompidos no ensaio à compressão axial com 28 dias, o que possibilitou a verificação do f_{ck} alcançado pelo concreto após o processo de cura. Este ensaio foi realizado de acordo com as recomendações da ABNT NBR 5739: 2007 e foi feito por meio da Prensa EMIC® DL 20000.

O ensaio de compressão axial, conforme ilustrado na Figura 5, nos possibilitou encontrar os valores de resistência à compressão axial aos 28 dias, como pode ser visto no Quadro 2.

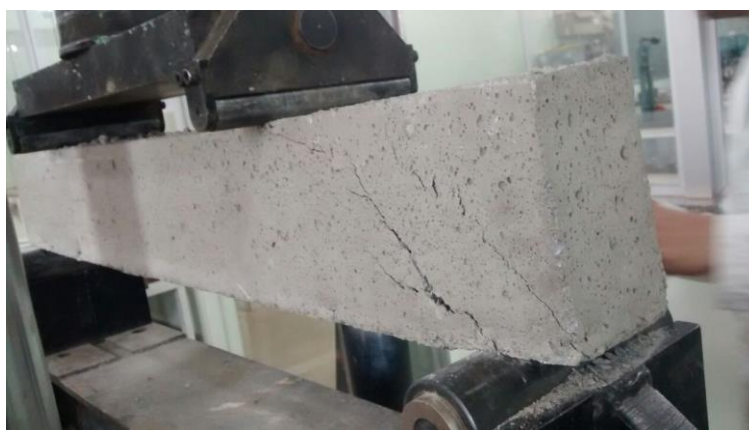
FIGURA 6. Rompimento da viga modelo ao cisalhamento

Através do ensaio de flexão nas vigas modelo, que dispunham de armadura completa, observou-se que, conforme esperado, as vigas romperam ao cisalhamento, como pode ser observado na Figura 6.

Analisando o desempenho das vigas-modelo, constatou-se que elas atingiram um resultado satisfatório, em que a armadura completa foi solicitada, apresentando uma resistência considerável, como pode ser visto no Quadro 3.

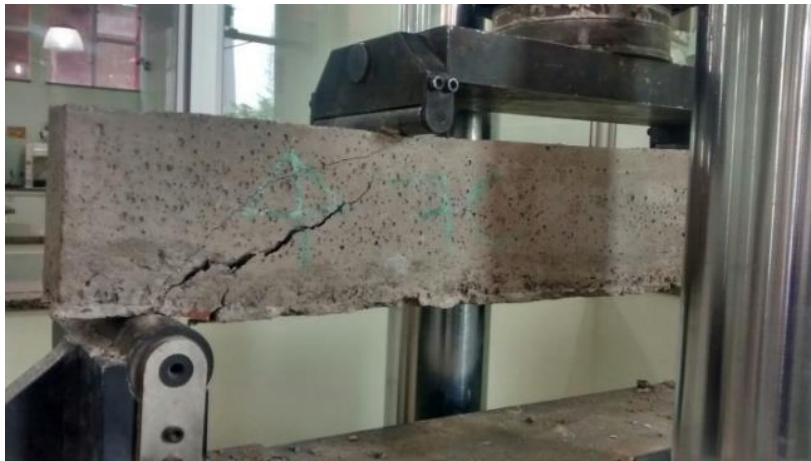
FIGURA 7. Rompimento da viga modelo com 70% da armadura transversal ao cisalhamento

As vigas com setenta por cento (70%) da armadura transversal e sem reforço estrutural também romperam ao cisalhamento, como mostrado na Figura 7 e na Figura 8.

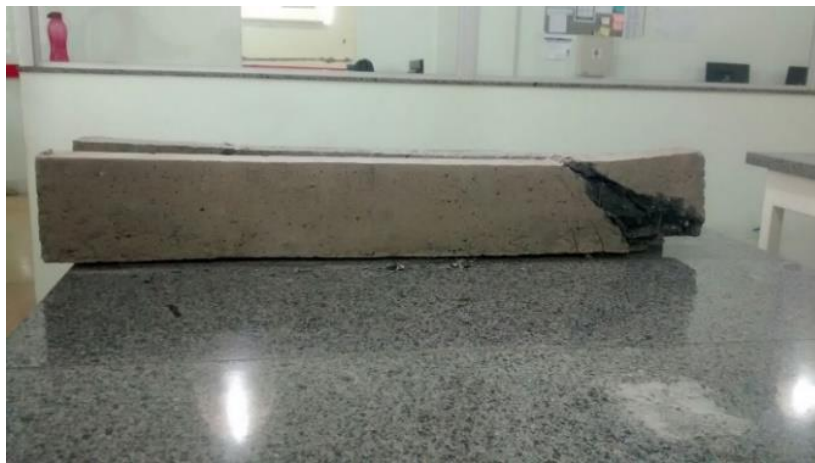
FIGURA 8. Deformação na viga após o rompimento

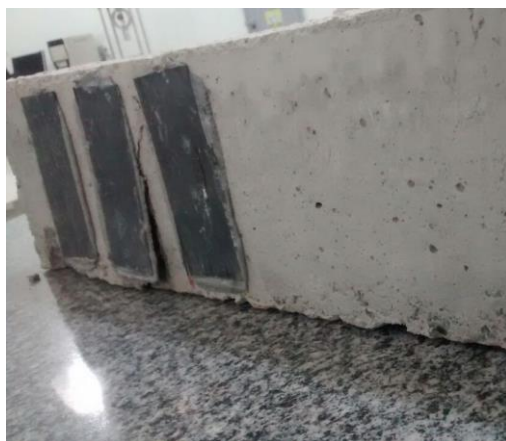
Figura 9. Desprendimento das placas de laminado de carbono após o rompimento

Em conformidade com o rompimento das vigas anteriores, as vigas com setenta por cento (70%) da armadura, que foram reforçadas com o laminado de carbono a noventa graus (90°), também se romperam ao cisalhamento, porém houve o desprendimento de algumas placas do laminado de carbono, como ilustrado na Figura 9 e Figura 10.

De acordo com as Figura 9 e 10, observa-se que o laminado de carbono utilizado como reforço estrutural se desprendeu da viga de concreto armado ao ser solicitado pelo esforço cortante. Posteriormente ao desprendimento do laminado de carbono, as vigas se romperam. Tal verificação está em consonância com Ribeiro, Da Silva e Santos (2013), pois o descolamento da camada de reforço pode ter se dado devido ao fato de as tensões de cisalhamento que atuaram na interface concreto-reforço serem superiores à capacidade de aderência da resina epóxi utilizada na colagem.

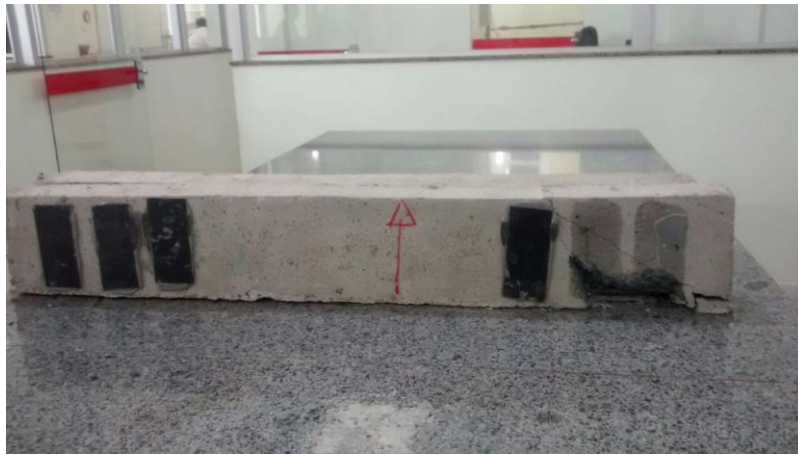
FIGURA 10. Placas de laminado de carbono totalmente desprendidas

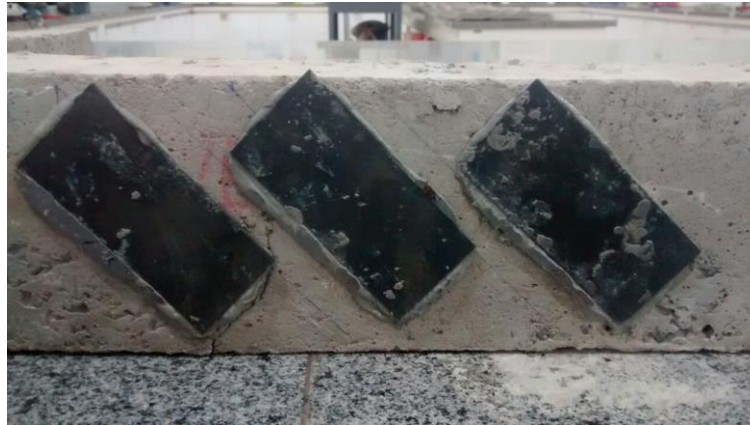
Figura 11. Rompimento da viga com reforço a quarenta e cinco graus (45°)

Já analisando as vigas reforçadas a quarenta e cinco graus (45°), observa-se que elas romperam ao cisalhamento, contornando o laminado de carbono, como pode ser observado na Figura 11.

O rompimento contornando as placas de reforço deu-se devido à resistência superior do reforço estrutural em relação à viga, de tal forma que a parte da viga que estava sem reforço foi comprometida, causando o seu rompimento. Mediante esse resultado, entende-se que, se o reforço tivesse sido colocado sem espaçamento entre as placas, a resistência teria alcançado maiores resultados. No Quadro 6, observam-se os valores encontrados para a resistência das vigas reforçadas a quarenta e cinco graus (45°).
