Qualidade da água do Córrego Nogueira no município de Patos de Minas-MG

Water quality of Córrego (stream) Nogueira in Patos de Minas-MG

Graduando do curso de Engenharia Ambiental e Sanitária (UNIPAM).

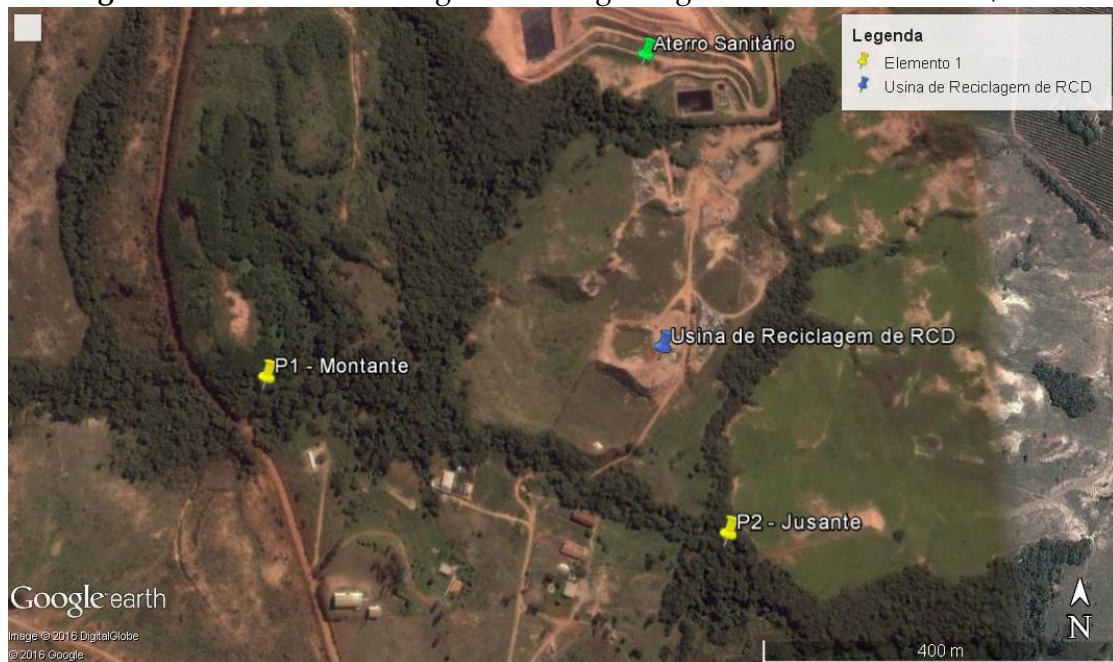
Figura 1: Pontos de amostragem – Córrego Nogueira – Patos de Minas / MG

Foram selecionados dois pontos de amostragem: o ponto P1-montante (18°35'49.71"S/ 46°33'22.61"O) e P2-Jusante (18°35'58.44"S/ 46°33'1.17"O), distantes, aproximadamente, 500 metros um do outro, tendo como ponto central a usina de reciclagem de RCD (18°35'48.84"S/ 46°33'6.37"O), conforme apresentado no Figura 1.
