Diagnóstico e proposições para mobilidade urbana: infraestrutura para pedestres em um bairro periférico

*Diagnosis and proposition for urban mobility:
infrastructure for pedestrians in a peripheral neighborhood*

Gustavo Augusto Lourenço Alves

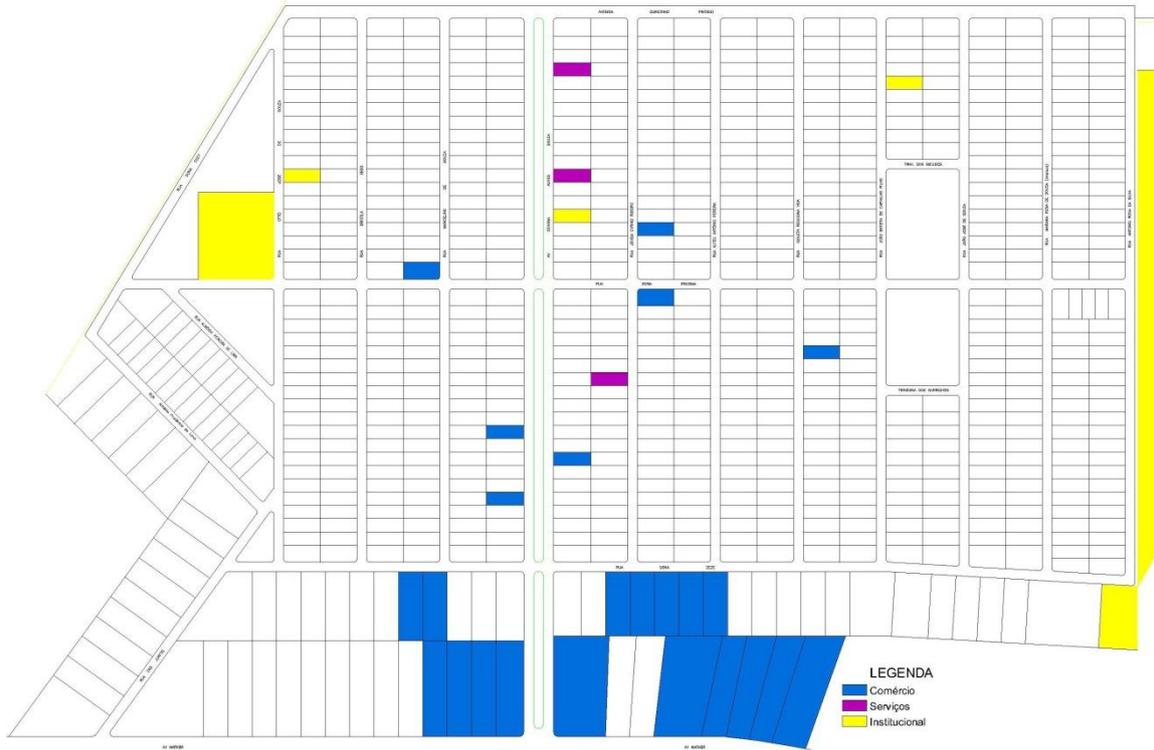
Figura 2. Mapa de uso

Foram identificados os locais que mais geram tráfego dentro do bairro e elaborado um mapa de uso conforme indicado na figura 2.

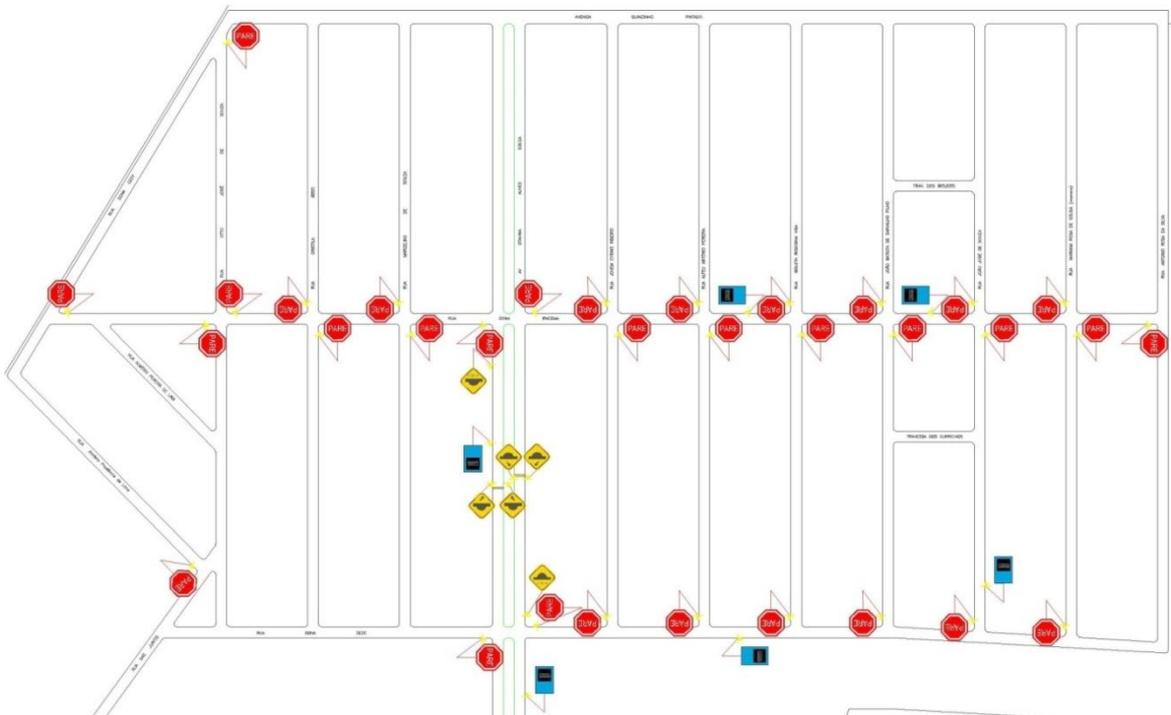
Figura 3. Sinalização existente no bairro

A sinalização existente no bairro está representada na figura 3. Consiste basicamente em placas de parada obrigatória (R-1), além de algumas placas indicando parada de ônibus (I-23) e alertas sobre lombadas (A-18).

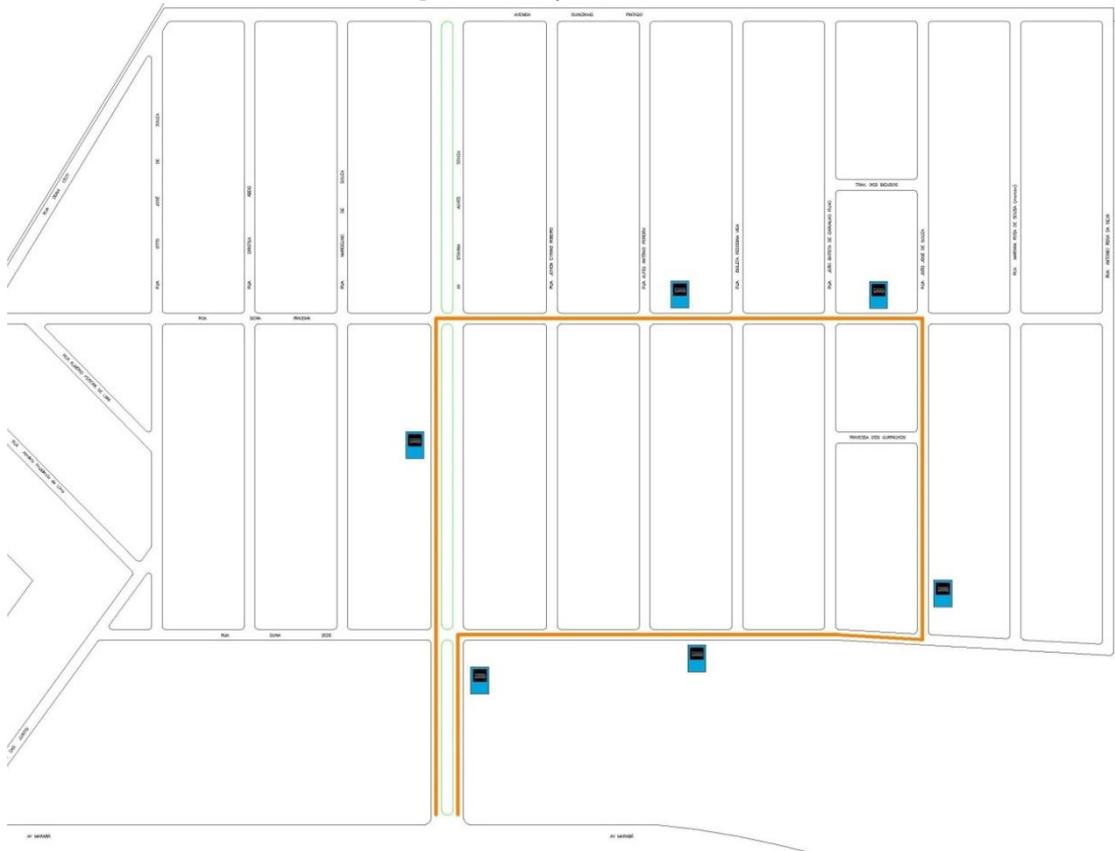
Figura 4. Trajeto do ônibus

O bairro é atendido pela empresa de transporte público “Pássaro Branco”, por meio da Rota 03, Alto Limoeiro – Centro. O percurso tem início no Condomínio Terra Nova. Dentro do bairro o ônibus realiza o trajeto ilustrado na figura 4.

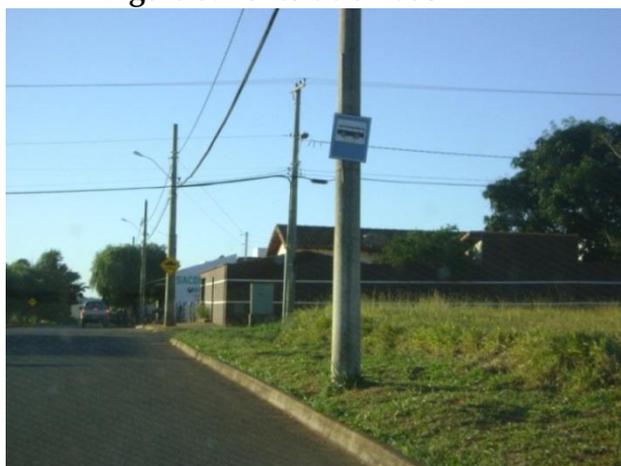
Figura 5. Ponto de ônibus

Não há abrigo para as pessoas em nenhum ponto do bairro, em dois deles não há nem pavimentação na calçada, conforme observa-se na figura 5.

Para melhorar a questão do transporte público, propõe-se a instalação de abrigos em todos os pontos de embarque e desembarque. O modelo proposto é baseado em um exemplar já utilizado em outras regiões da cidade, porém foram feitas adaptações para garantir acessibilidade, conforme ilustrado na figura 25.

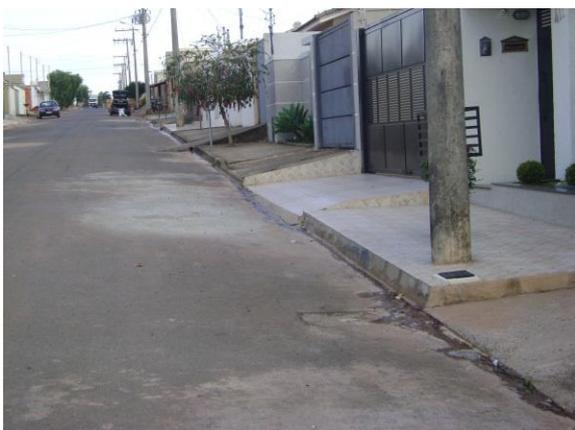
Figura 6. Degraus

Na pesquisa de campo foi possível visualizar os principais empecilhos para a circulação de pedestres no bairro. As figuras 6 a 11 expõem problemas encontrados. Dentre as barreiras destacam-se a grande presença de degraus e rampas, materiais de construção depositados na calçada, arborização inadequada, falta de manutenção, plantio exagerado de gramas e uso indevido em comércios.

- As calçadas deverão possuir inclinação longitudinal paralela à pista de rolamento, não deve haver degrau entre um lote e outro;

- Degraus e rampas de acesso à edificação devem ser construídos totalmente dentro do terreno e nunca invadindo o passeio;
- O rebaixamento da calçada para o acesso do veículo deve ser feito exclusivamente na faixa de serviço;
- As calçadas deverão ser rebaixadas nos cruzamentos conforme rebaixamento D da NBR 9050, exceto em avenidas onde serão utilizados rebaixamento A, as figuras 21 e 22 apresentam os detalhes dos rebaixamentos;
- Deverá haver sinalização tátil junto aos telefones públicos e abrigos de ônibus, conforme mostrado nas figuras 23 e 24;
- Deverão ser evitados portões basculantes;
- Em caso de necessidade de obstrução temporária da calçada, será obrigatória a instalação de um desvio seguindo-se as especificações na NBR 9050.

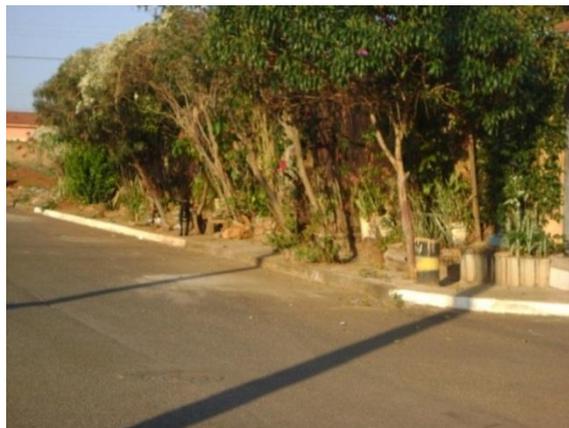
Figura 9. Arborização inadequada

A arborização é parte inerente da paisagem urbana e conforme legislação deve estar presente em todos os lotes, entretanto, muitas árvores são plantadas de maneira inadequada, no centro da calçada obstruindo toda a passagem, além de ser comum encontrar espécies de maior porte não apropriadas para calçadas. A figura 12 ilustra um levantamento das árvores e a tabela 2 apresenta dados quantitativos sobre a interferência na mobilidade de pedestres.

As árvores que deveriam estar contribuindo para melhoria do cenário urbano estão representando um obstáculo à circulação de pessoas nas calçadas. É preciso instruir a população para que utilizem espécies adequadas e realizem o plantio mais próximo ao meio fio, garantindo-se assim uma faixa livre na calçada.

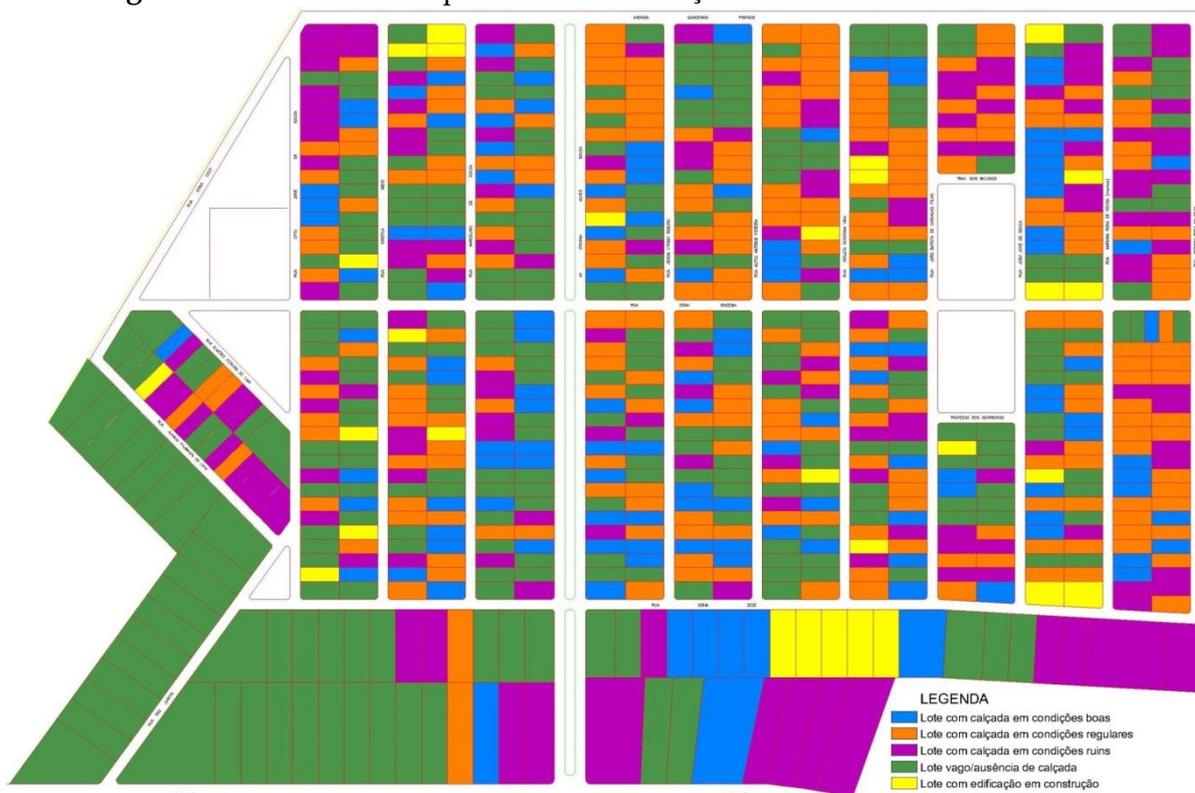
Figura 13. Levantamento quantitativo das calçadas

A figura 13 apresenta os resultados da pesquisa quantitativa sobre as calçadas do bairro e a tabela 3 sintetiza os resultados.

Observando-se os dados da avaliação quantitativa, foi possível verificar que mais de 30% dos lotes estão vagos, este é o maior problema para a mobilidade de pedestres uma vez que enquanto não for construída uma edificação, os mesmos só poderão utilizar a rua em seus deslocamentos. Sugere-se que, em empreendimentos futuros, o próprio loteador execute a calçada assim como é feito com a pavimentação.

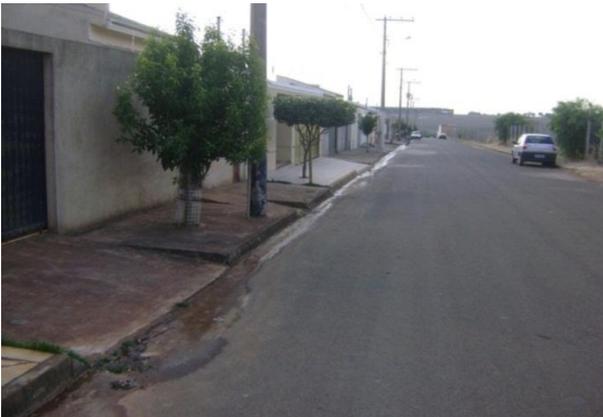
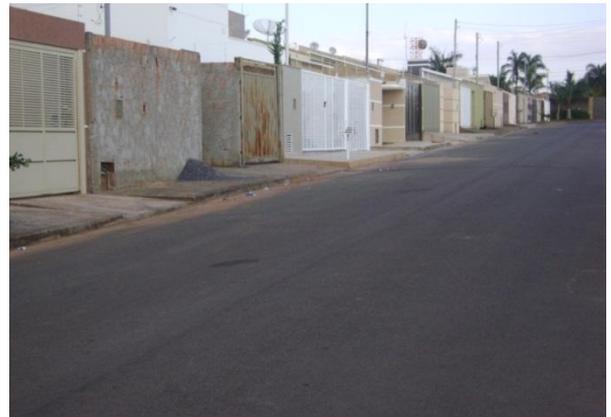
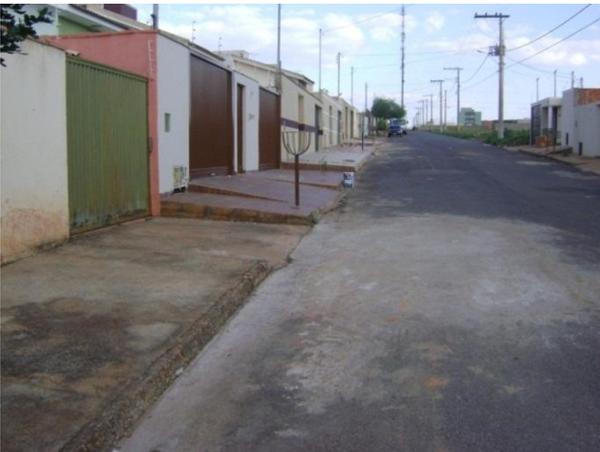
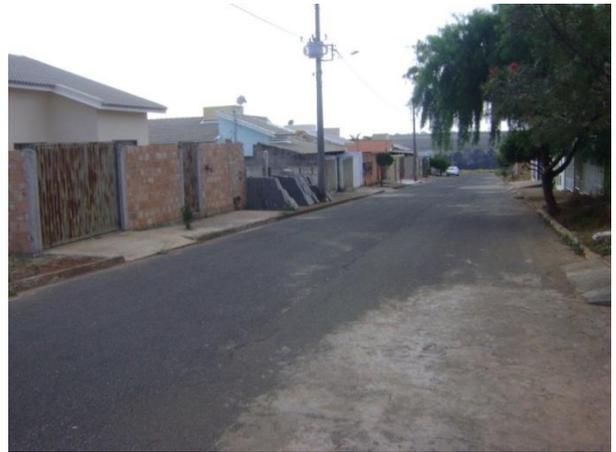
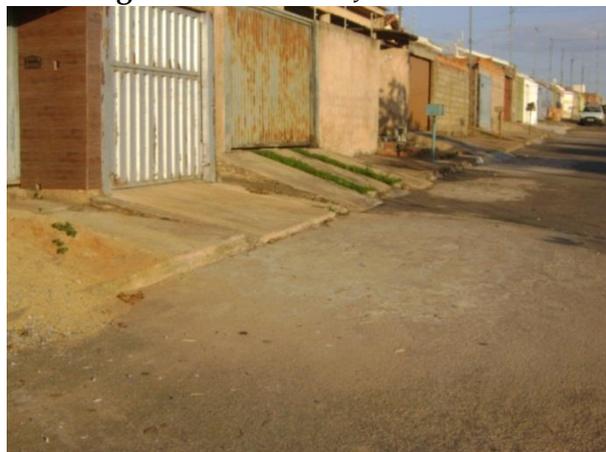
As figuras 14 a 18 ilustram os trechos analisados e a tabela 7 indica os respectivos valores obtidos nas avaliações.

Todos os trechos apresentaram nível de serviço regular. Esse resultado indica que as calçadas do bairro Alto Limoeiro não apresentam condições adequadas para trânsito de pedestres. Os atributos com piores desempenhos foram manutenção e largura efetiva, o que demonstra que os pavimentos estão em mau estado e com faixa de circulação reduzida. O item melhor avaliado foi a seguridade, uma vez que o bairro apresenta policiamento constante, entretanto este atributo não está relacionado com a infraestrutura da calçada.

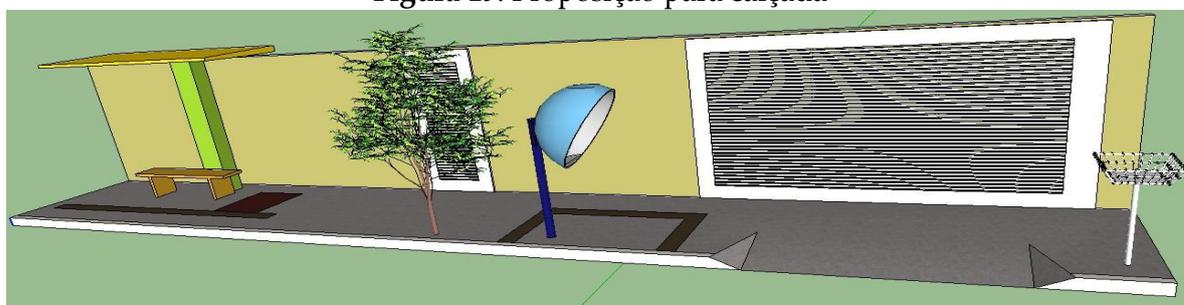
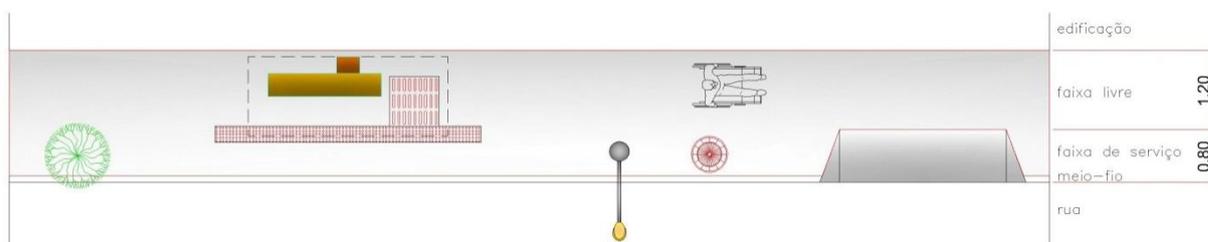
Figura 19. Proposição para calçada

Faixa livre com no mínimo 1,20m reservada exclusivamente para o trânsito de pedestres, junto à divisa com as edificações (exceto em locais com abrigo de ônibus).

Faixa de serviço com no máximo 0,80m reservada para arborização, suporte de lixo, poste de iluminação, etc. Detalhes conforme figuras 19 e 20;

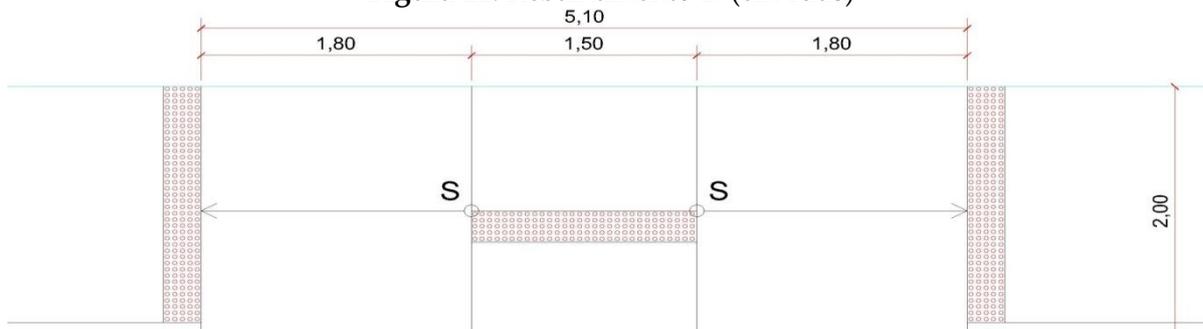
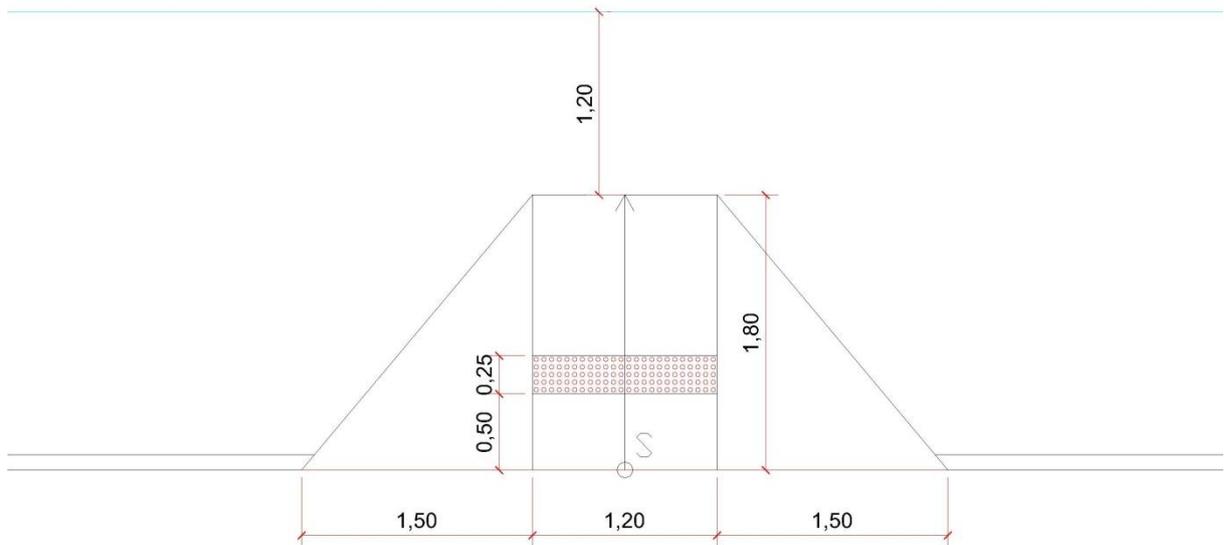
Figura 21. Rebaixamento D (em ruas)

Em todos os cruzamentos são necessários rebaixamentos para a travessia de pessoas com mobilidade reduzida, entretanto o rebaixamento tradicional comumente utilizado (classificação A na NBR 9050) não pode ser aplicado nas vias locais visto que a calçada não possui largura suficiente para comportar a inclinação de 8,33% mantendo-se uma faixa livre com no mínimo 80 cm. A solução é aplicar o rebaixamento tipo D que ocupa grande espaço, mas atende à norma.

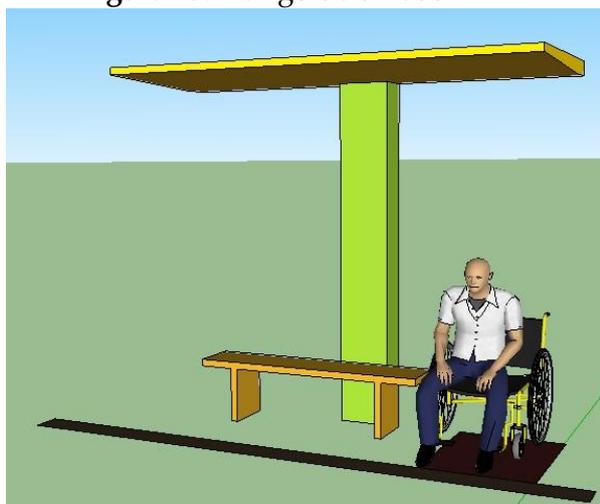
Figura 25. Abrigo de ônibus

Em relação ao transporte público, foi proposto um modelo de abrigo de ônibus para solucionar o problema atual em que as pessoas esperam em local precário. O abrigo apresentou limitações devido à largura das calçadas, entretanto contempla espaço para cadeirante e apresenta sinalização tátil.
